Dresden, 06.10.2023

## **Untersuchungsbericht Nr.: 317623**

**Vorhaben:** Versickerung von Niederschlagswasser  
in 01773 Altenberg OT Bärenfels, Böhmische Straße 45,  
Flurstück 80 Gemarkung Bärenfels

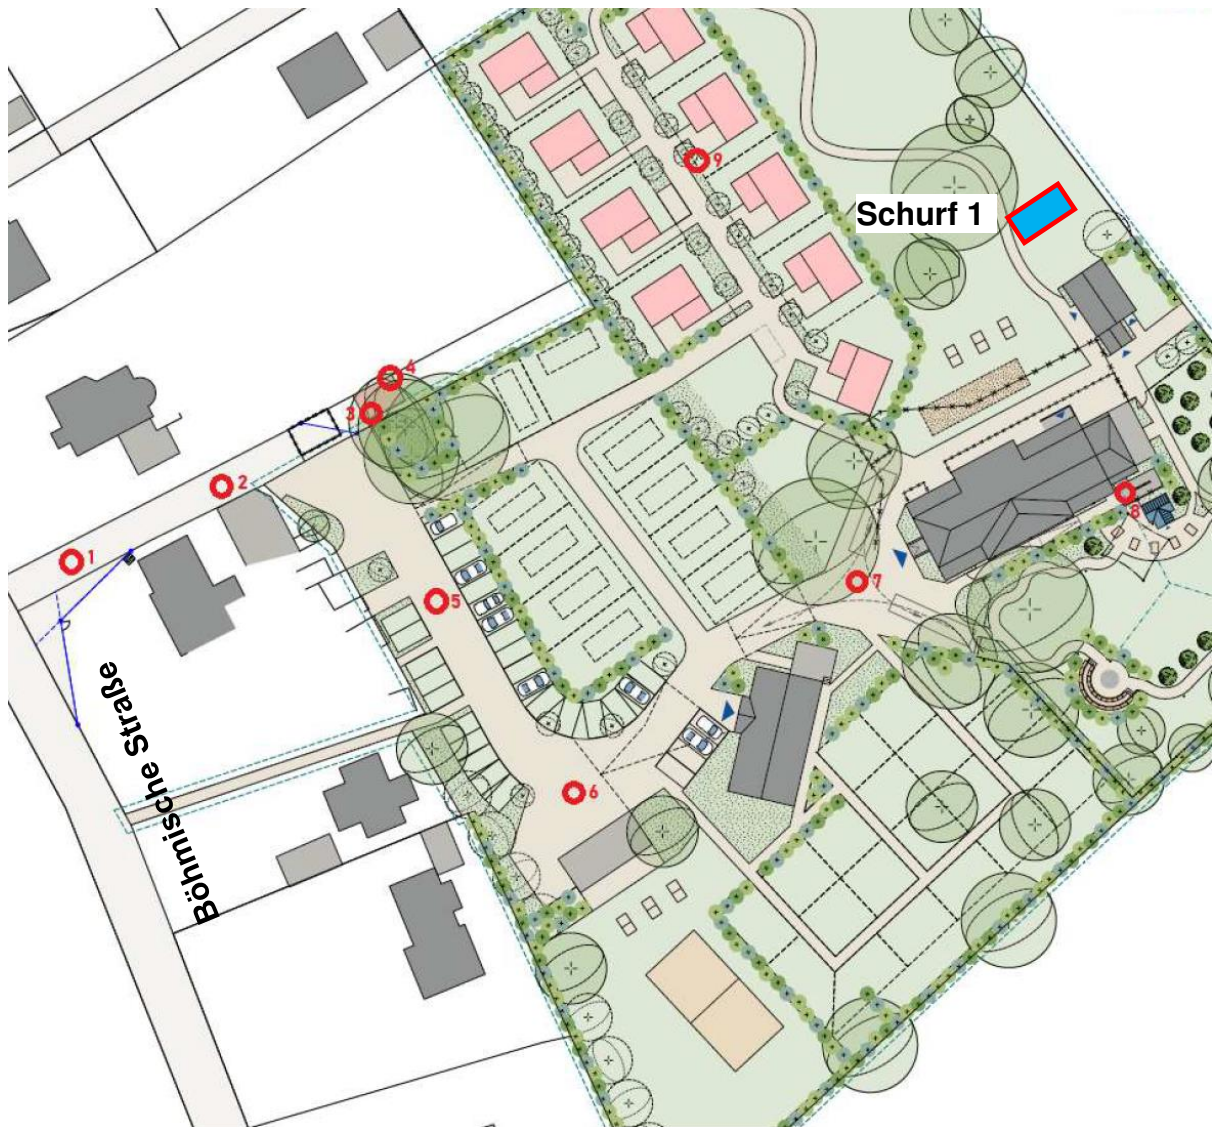
Schurf 2

Die Lage der Schürfe sind aus Anlage 1 ersichtlich.
