Stadt Altenberg

Vorhabenbezogener Bebauungsplan „Umweltzentrum Bärenfels“

Dokumentation der Arterfassungen

Untersuchung vom 14.03.2024

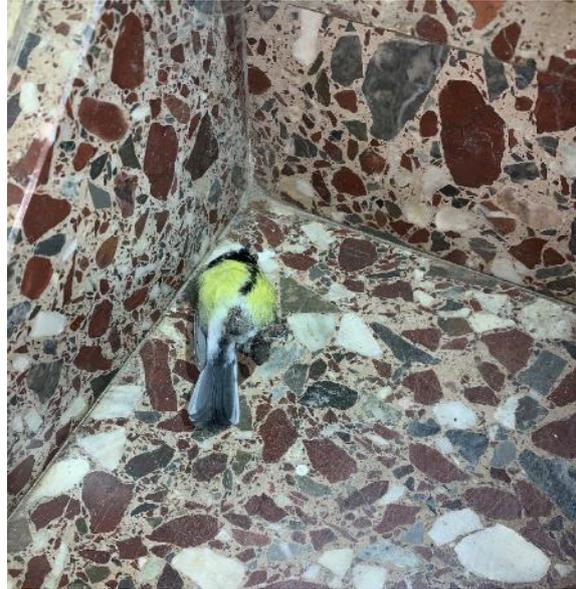
Abbildung 3: Tote Kohlmeise auf Treppe von EG zum 1. OG.

Aufgrund der geplanten Restaurierung der Fassade sind an umliegenden Bäumen, vor der Durchführung der Baumaßnahmen 4 Ersatznistkästen für Meisen anzubringen, z.B. „Meisenresidenz 1MR“ der Fa. Schwegler, oder Gleichwertiges, in mindestens 3,5m Höhe.

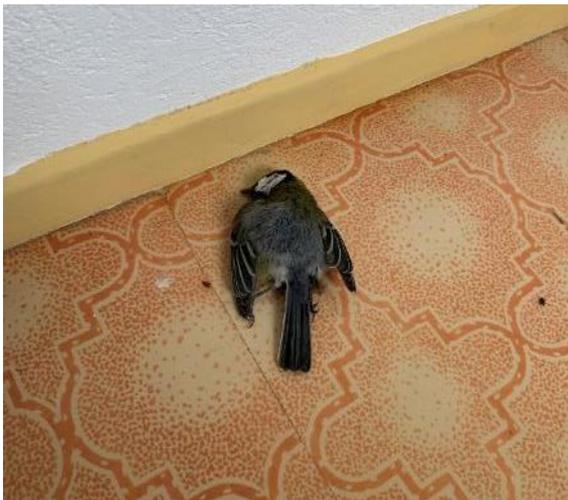
Abbildung 4: Tote Kohlmeise in 1. OG.

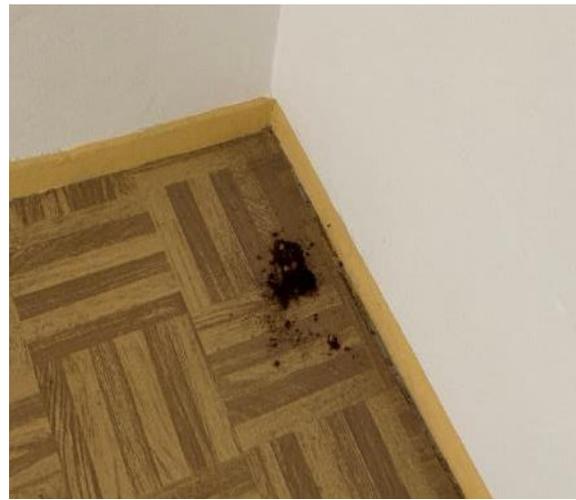
Abbildung 5: Kot vom Marder.

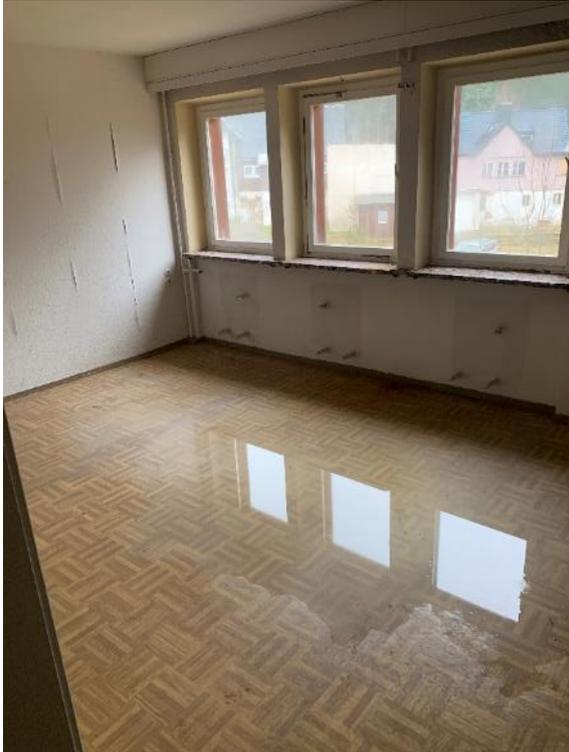
Abbildung 6: Wasserpfütze in Nebenraum.

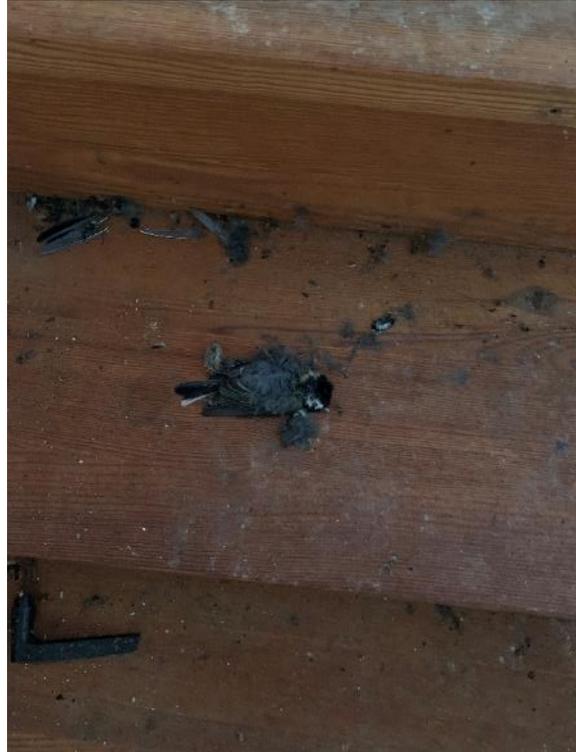
Abbildung 7: Tote Kohlmeise auf Treppe zum Dachboden.

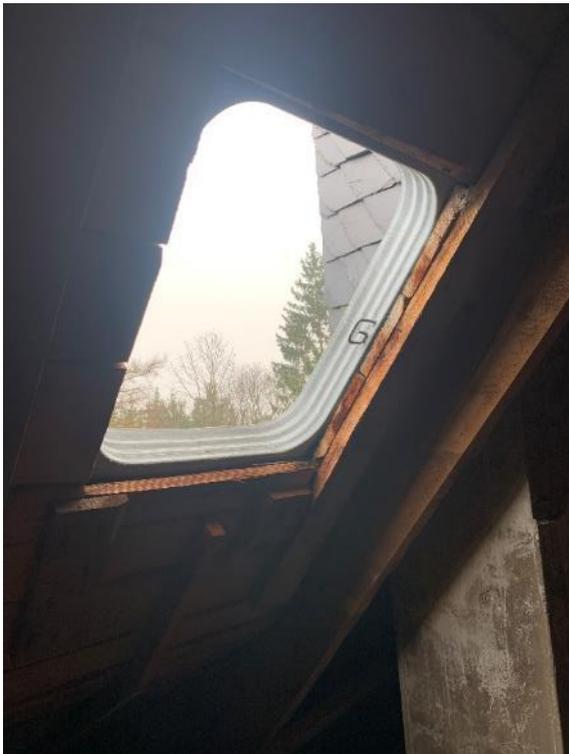
Abbildung 8: Fenster ohne Glasscheibe auf dem Dachboden.

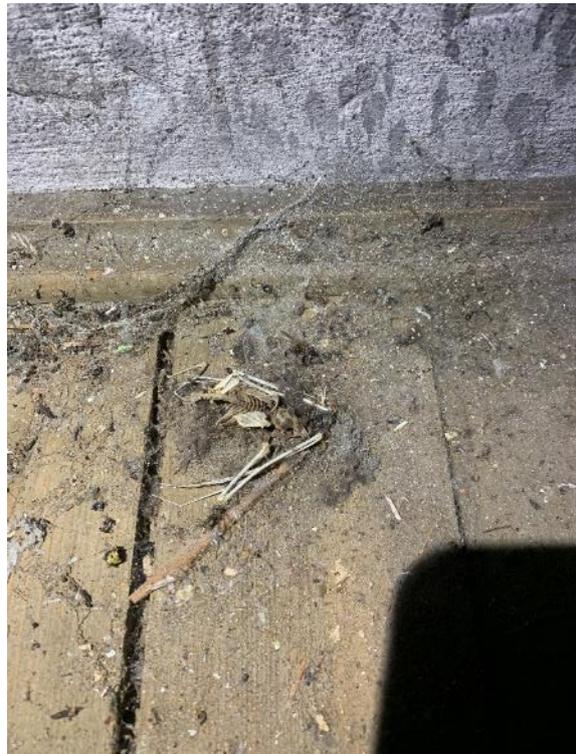
Abbildung 9: Tote Meise auf dem Dachboden.

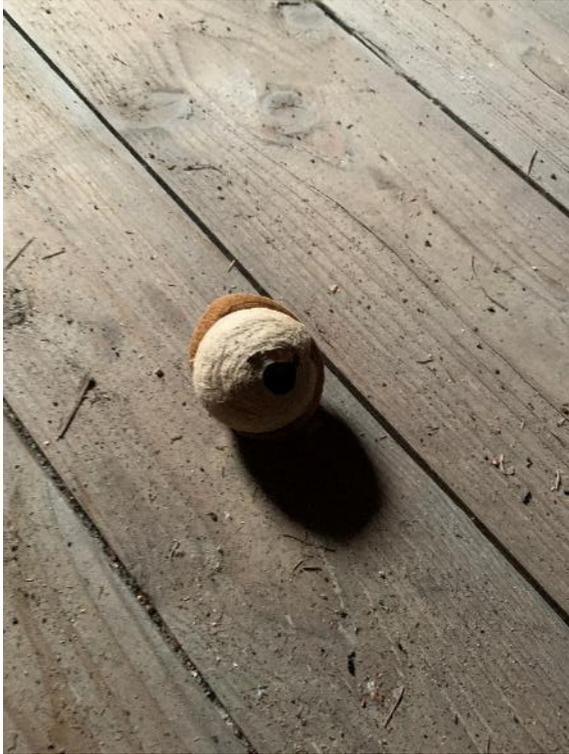
Abbildung 10: Altes Wespennest auf dem Dachboden.

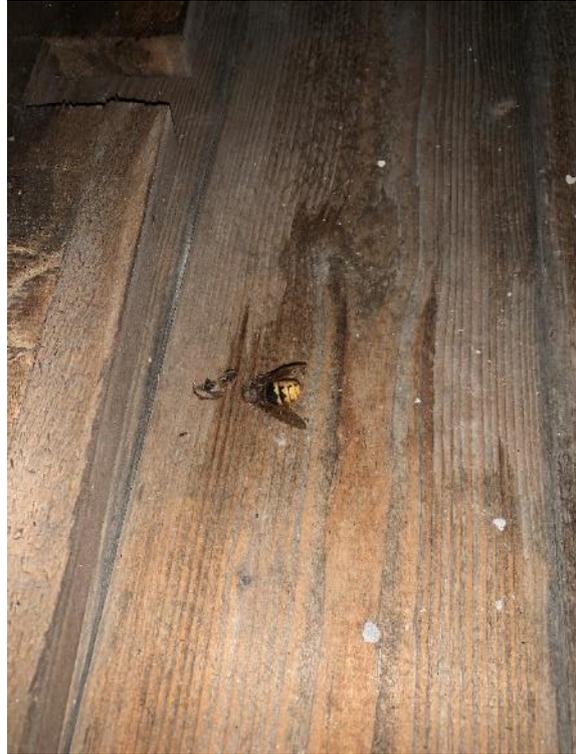
Abbildung 11: Tote Europäische Hornisse auf dem Dachboden.

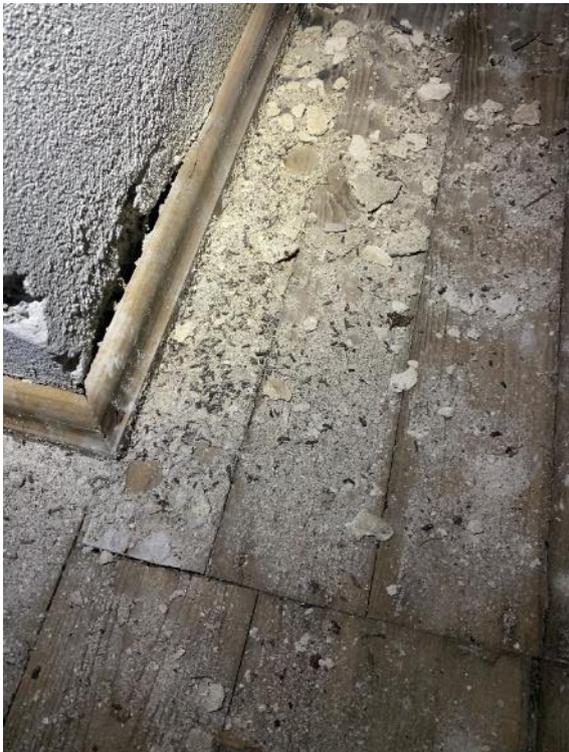
Abbildung 12: Kot einer spaltenbewohnenden Fledermaus auf dem Dachboden.

Aufgrund der geplanten Restaurierung der Fassade sind an umliegenden Bäumen, vor der Durchführung der Baumaßnahmen 2 Fledermaus-Universal-Sommerquartiere, z.B. Schwegler 2FTH, oder Gleichwertiges, in mindestens 3,5m Höhe anzubringen.

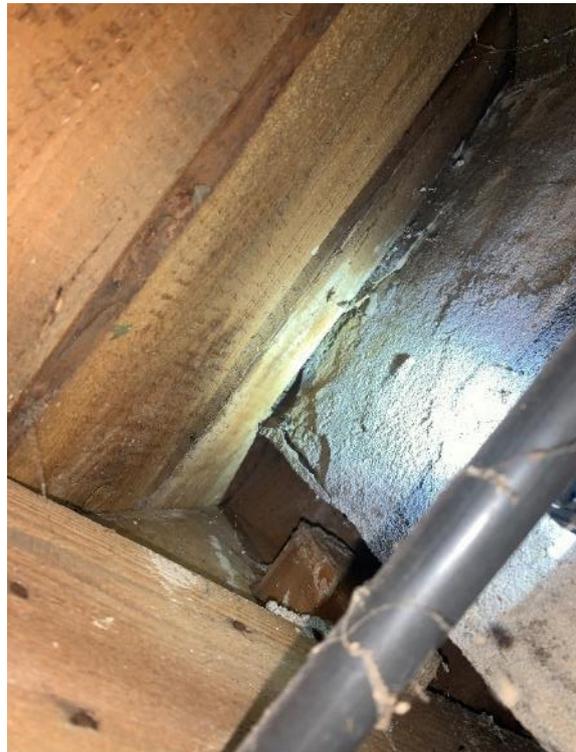
Abbildung 13: Tageseinstand einer spaltenbewohnenden Fledermaus oberhalb des Kotfundes aus Abbildung 12.

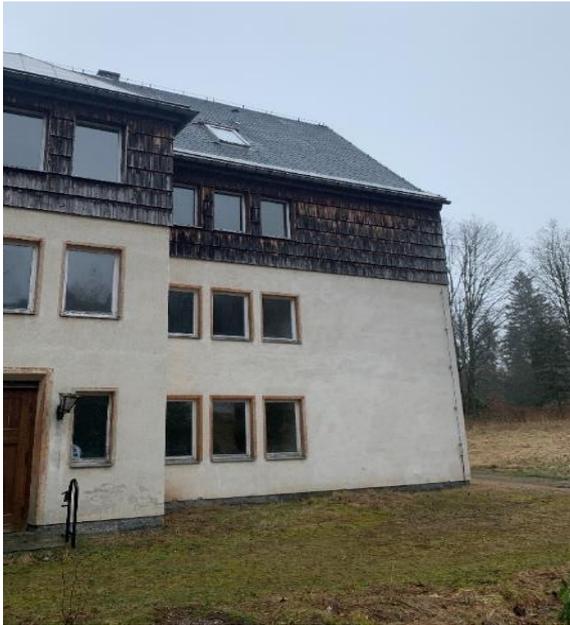
Bei der Untersuchung von außen wurde eine Holzvertäfelung festgestellt, welche jedoch sehr dicht anliegend ist und somit keinen potenziellen Lebensraum für Fledermäuse darstellt. Der Dachkasten und das Abtropfblech bieten jedoch Potenzial, weshalb ein Vorkommen nicht auszuschließen ist.

Abbildung 14: Dichte Holzvertäfelung an dem Gebäude "Kleines Haus".

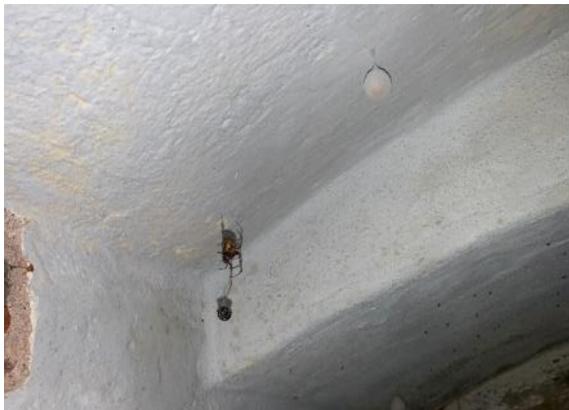
Abbildung 17: Höhlenkreuzspinne in einem Kellerabteil.

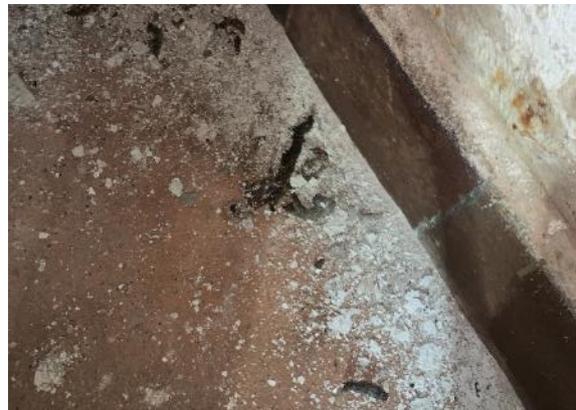
Abbildung 18: Kot vom Marder im Keller.

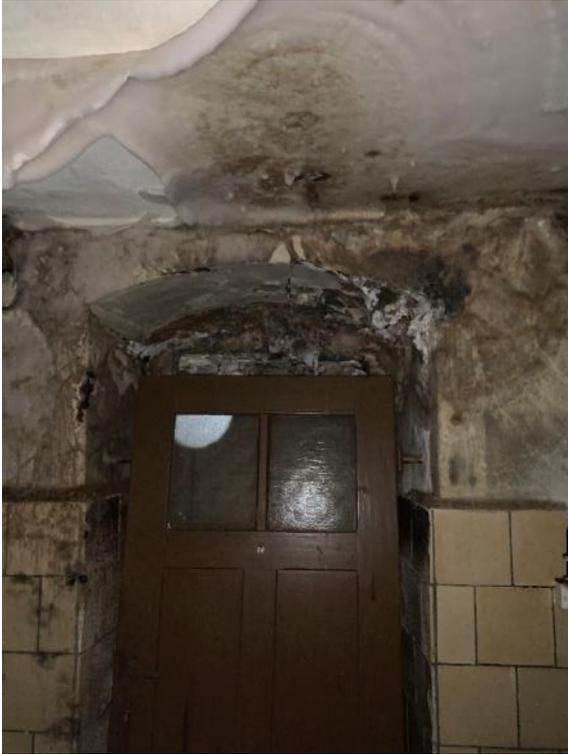
ungeeignet, da sich dort raumübergreifend ein mehrere Quadratmeter großer Hausschimmel befindet, welcher auf eine sehr hohe Luftfeuchtigkeit hinweist. Ebenfalls wurden viele Höhlenspinnen festgestellt, welche das Ausbleiben von Fledermäusen bestätigen. Ein potenzielles Einflugloch konnte jedoch festgestellt werden.

Abbildung 19: Großflächiger Hausschwamm in Kellerabteil.

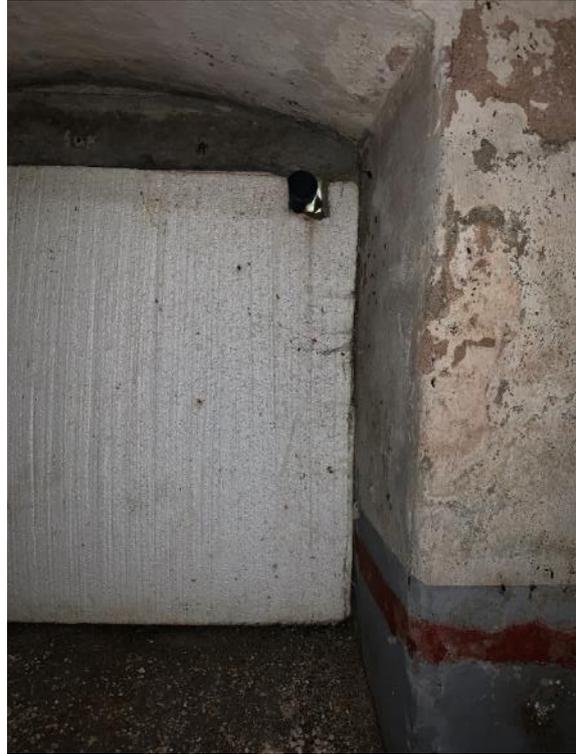
Abbildung 20: Potenzielles Einflugloch für Fledermäuse.

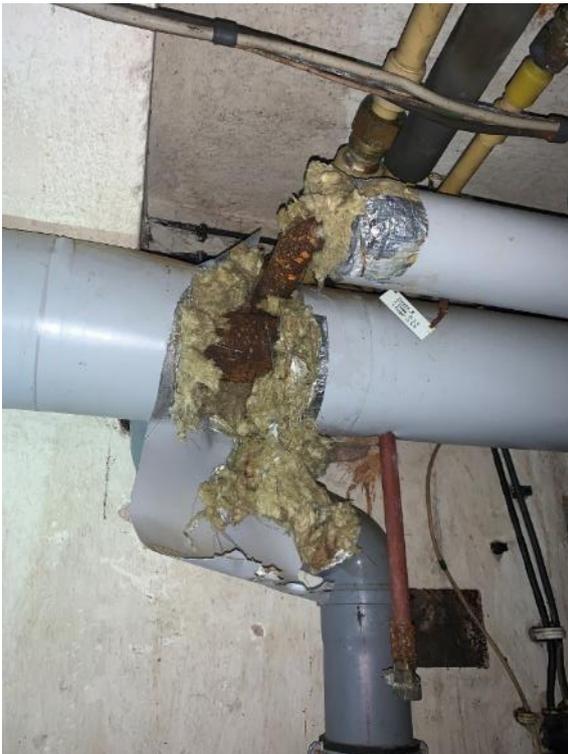
Abbildung 21: Zerlegtes Rohr, Hinweis auf Marder.

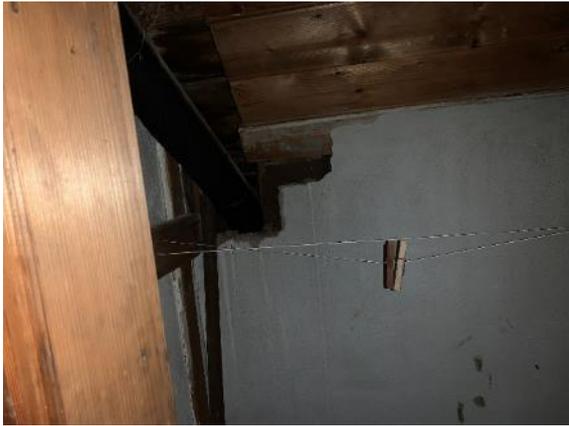
Abbildung 22: Potenzieller Lebensraum für Fledermäuse auf dem Dachboden.

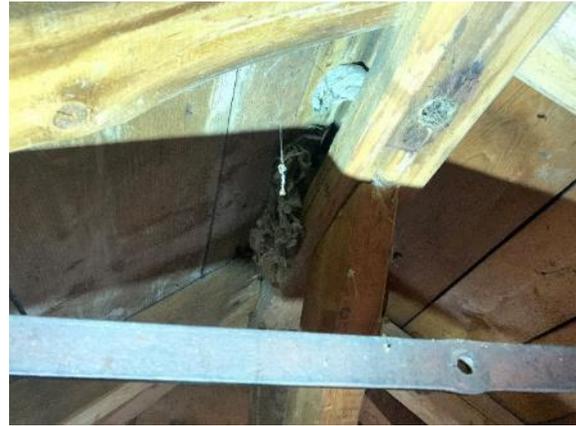
Abbildung 23: Altes Wespennest auf dem Dachboden.

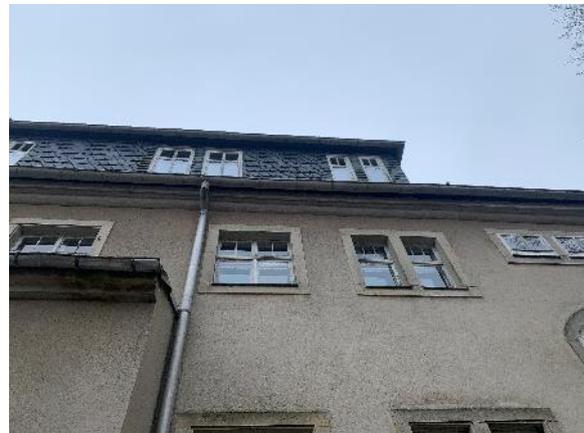
Abbildung 25: Dachkasten und Abtropfblech bieten potenziellen Lebensraum.

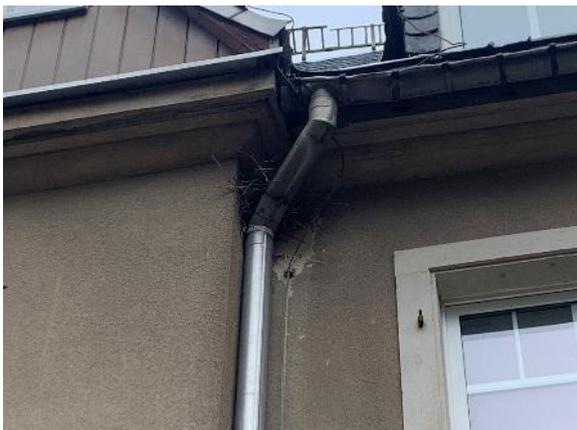
Bei der Untersuchung von außen wurde ein altes Schwalbennest sowie ein neu gebautes Taubennest gesichtet. Da das ehemalige Schwalbennest aufgrund von Lehmrückständen an der Hauswand nachgewiesen wurde, wird nicht von einer Nutzung im Jahr der Restaurierung ausgegangen. Entsprechend ist das Ausbringen von Ersatznistkäsen als CEF-Maßnahme nach Fertigstellung der Restaurierung zu empfehlen. An dem Dachkasten und dem Abtropfblech wurden einige Spalten gesichtet, weshalb diese einen potenziellen Lebensraum für spaltenbewohnende Fledermäuse darstellen.

Abbildung 26: Taubennest an südwestlicher Hauswand.

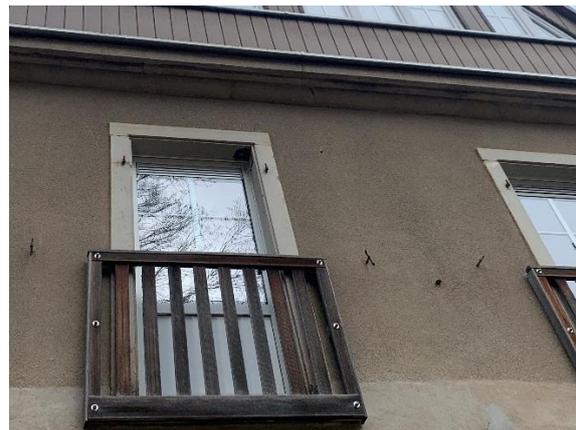
Abbildung 27: Ehemaliges Schwalbennest in der rechten oberen Ecke des abgebildeten Fensters an südwestlicher Hauswand.

Aufgrund der geplanten Restaurierung der Fassade sind 2 Ersatzniststätten nach Restaurierung an den Gebäuden für Mehlschwalben, z.B. „Mehlschwalbennest Nr. 9B“ der Fa. Schwegler, oder Gleichwertiges, und 2 Ersatzniststätten für Rauchschalben, z.B. „Rauchschalbennest Nr. 10B“ der Fa. Schwegler, oder Gleichwertiges, in mindestens 3,5m Höhe anzubringen.

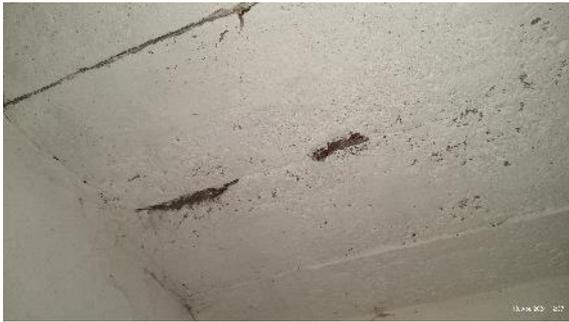
Abbildung 28: Etwa 3 cm große Spalte im Hauptraum des Hühnerstalls. Foto: M. Hurtig

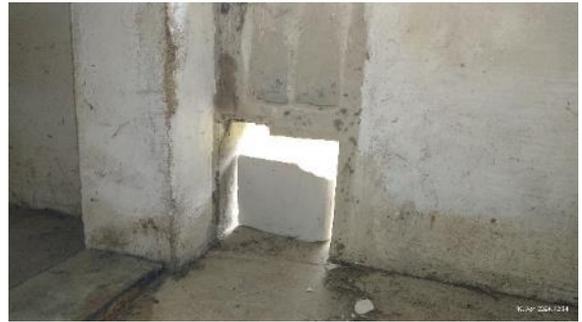
Der Hühnerstall konnte aufgrund einer verschlossenen Tür am 14.03.2024 nicht betreten werden. Von außen wurden mehrere Einflugmöglichkeiten festgestellt (Abbildung 29, Abbildung 30). Der an dem Haus befindliche Bretterverschlag (Abbildung 31) stellt einen potenziellen Tageseinstand für Fledermäuse dar. Nachträglich wurde der Hühnerstall am 10.04.2024 von Herrn Hurtig vom Planungsbüro Schubert begangen. Es wurde eine größere Spalte mit einer Breite von etwa 3 cm an der Südost-Wand des Hauptraumes oberhalb eines Regals gefunden (Abbildung 28). Diese kann potenziell als Tageseinstand für Fledermäuse genutzt werden. Es wurde eine bodennahe Einflugmöglichkeit, welche in den Hauptraum führt, festgestellt. In den zugänglichen Teilen des Gebäudes wurden keine Hinweise gefunden, welche auf ein Vorkommen von Vögeln oder Fledermäusen hindeuten. Diese Räume stellen dennoch aufgrund der Einflugmöglichkeit einen potenziellen Lebensraum für Fledermäuse dar. Die Einflugmöglichkeit aus Abbildung 30 führt in einen Nebenraum, welcher nicht begehbar ist. Dieser sowie der nicht begehbare Dachboden stellen einen potenziellen Lebensraum dar, weshalb ein Vorkommen von Vögeln und Fledermäusen nicht auszuschließen ist.

Abbildung 29: Einflugmöglichkeit in den Hauptraum des Hühnerstalls. Foto: M. Hurtig

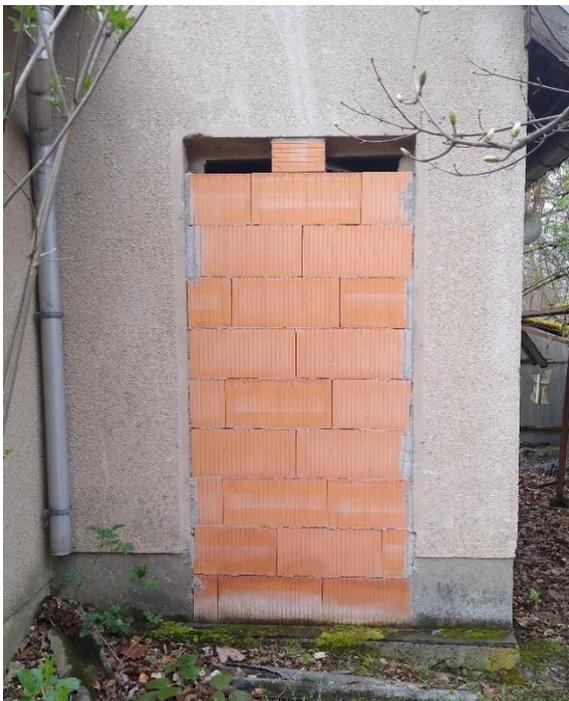
Abbildung 30: Einflugmöglichkeit in unbegehbaren Teil des Hühnerstalls. Foto: M. Hurtig

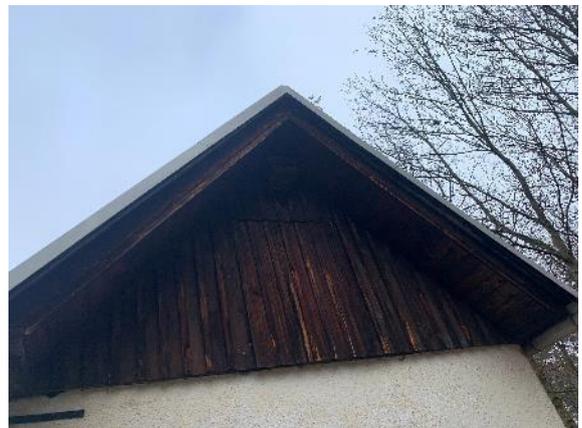
Abbildung 31: Bretterschlag an Gebäude "Hühnerstall".
