# **Geotechnischer Bericht Nr.: 301123**

## **Erkundung der Baugrund- und Gründungsverhältnisse**

**Bauvorhaben:** Um-Welt-Zentrum für Nachhaltigkeit  
01773 Altenberg OT Bärenfels, Böhmisches Straße 45  
Flurstücke 76/8, 76/10, 80 der Gemarkung Bärenfels  
1. BA: Errichtung Zufahrt sowie Neubau einer Garage

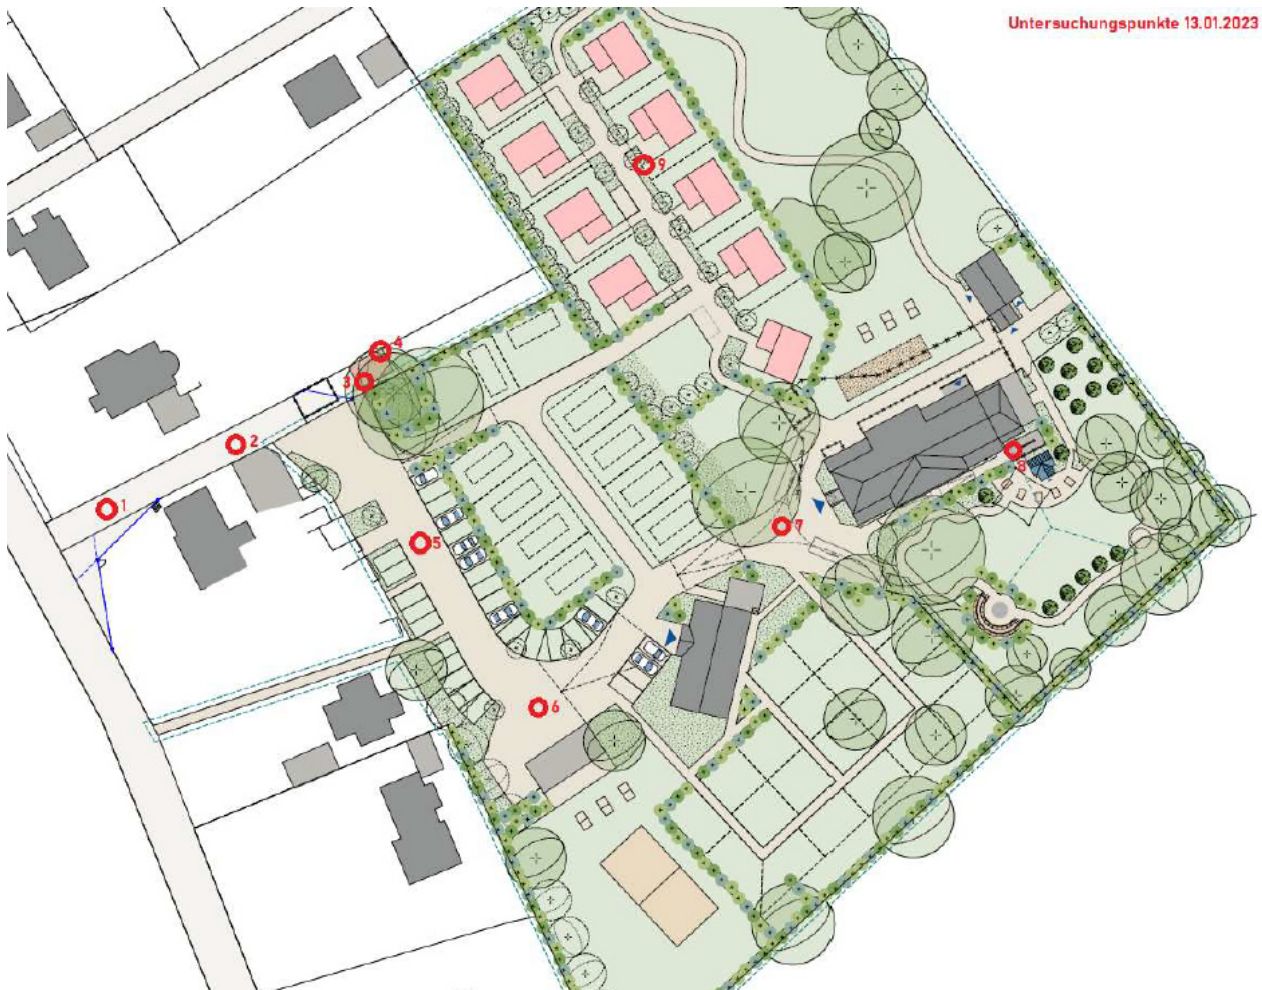
**Bild 1:** Lageplan des Untersuchungsgebietes

Das Untersuchungsgebiet ist in Anlage 2 bzw. Bild 1 grafisch da. Die Ansatzpunkte der Aufschlüsse KRB 1/23 bis 9/23 wurden vom Planer vorort vorgegeben.

Die Trassenführung der Zufahrt verläuft in den Aufschlüssen KRB 1/23 - 4/23 sowie 6/23 über bestehende Wegesysteme. Im Bereich KRB 5/23 soll eine neue Zufahrt mit Buswendestelle entstehen. Im Bereich KRB 7/23 soll die Zufahrt zu den Wohnhäusern erfolgen.

Im Bereich KRB 8/23 und KRB 9/23 soll eine Garage neu errichtet werden.

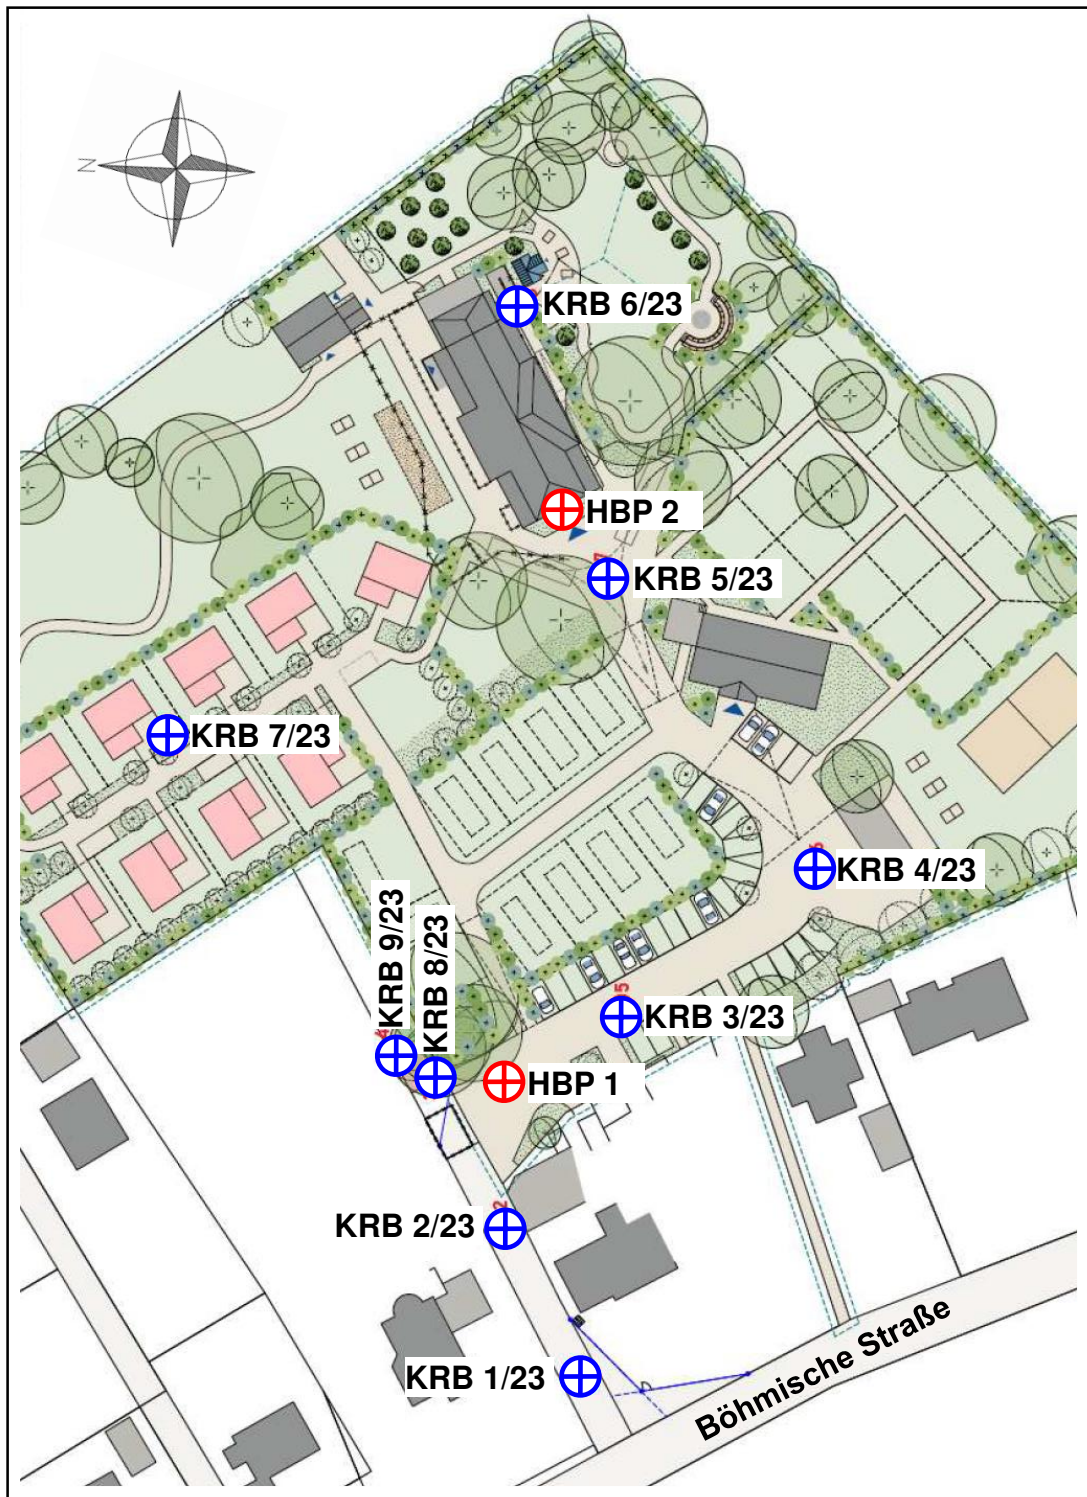
KRB 1/2023

Ansatzpunkt: + 0.52 möH über HBP 1

Bohrende aufgrund Geräteauslastung der rammenden Bohrmethode  
kein Grund- oder Schichtwasser erbohrt

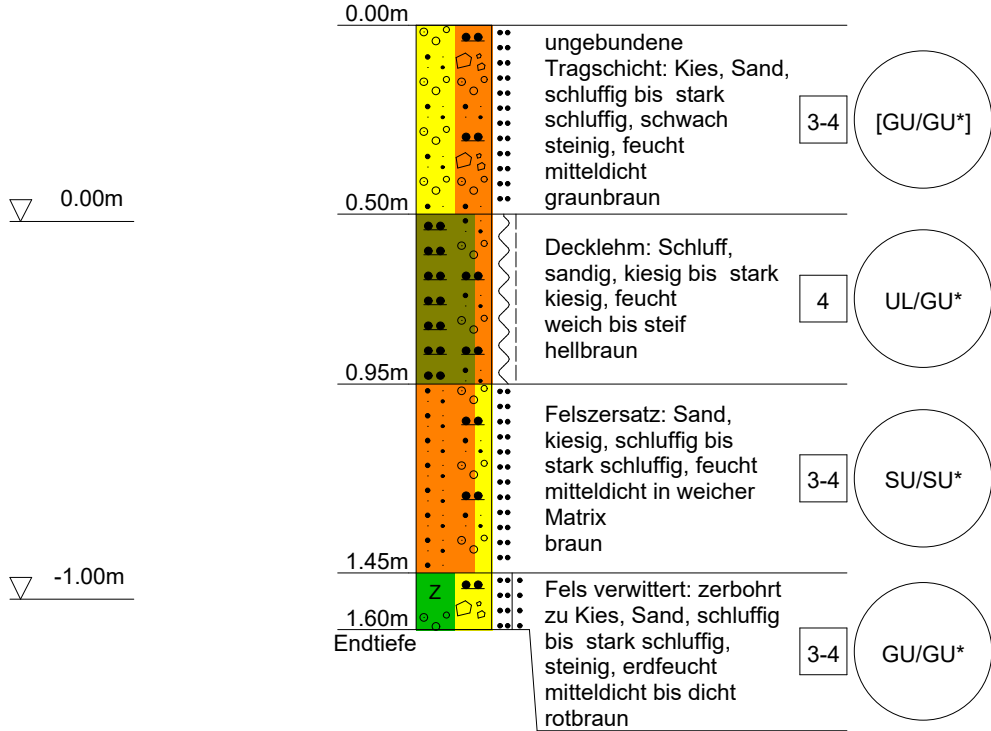
KRB 2/2023

Ansatzpunkt: + 0.15 möH über HBP 1

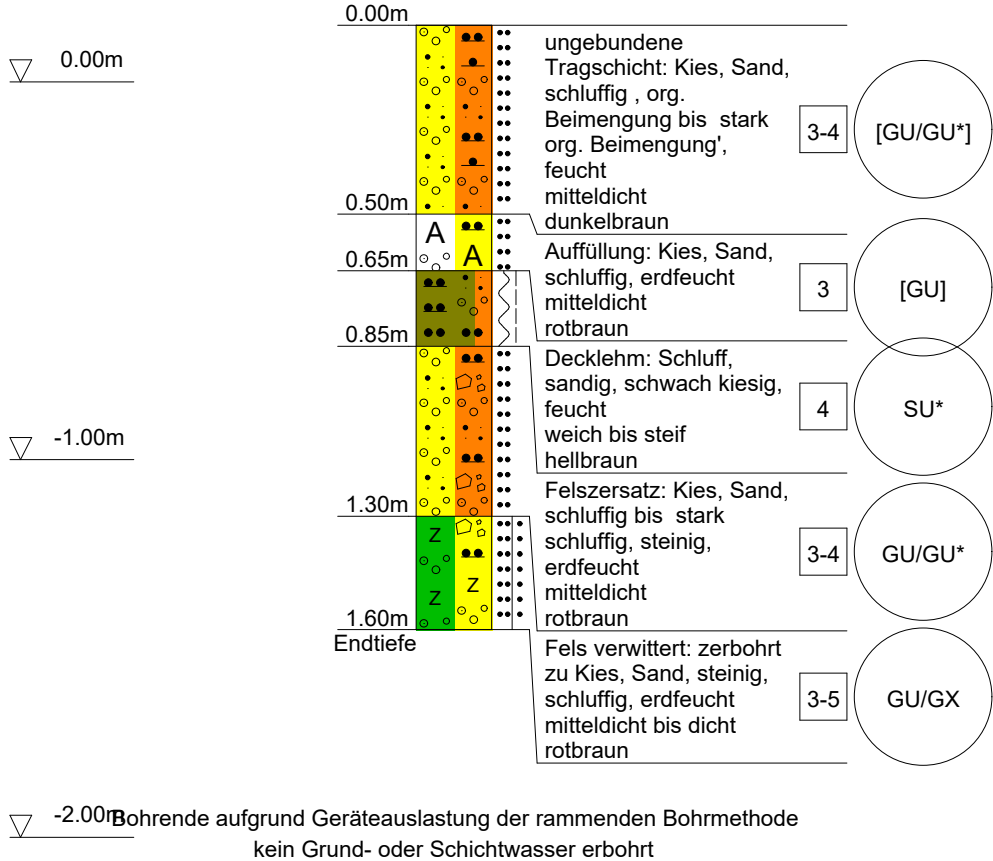
KRB 3/2023

Ansatzpunkt: + 0.67 möH über HBP 1

Bohrende aufgrund Geräteauslastung der rammenden Bohrmethode  
kein Grundwasser erbohrt

Nur in den Kleinrammbohrung KRB 3/23 (im Hangschutt) und KRB 5/23 (im Felszersatz) wurden Sickerwasserführungen erkundet. Die bestehenden Leitungsgräben fungieren wahrscheinlich auch als „Dränagen“, die eine „Schichtwasserführung“ bewirken.

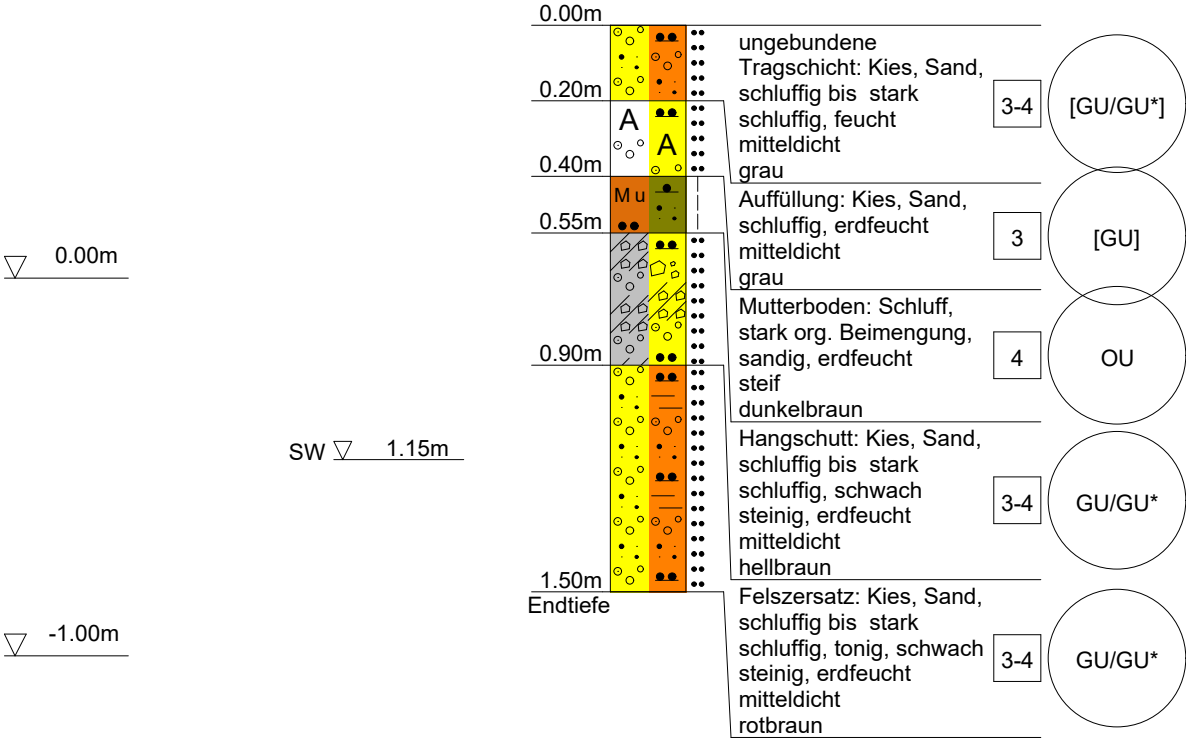
KRB 4/2023

Ansatzpunkt: + 1.12 möH über HBP 1

Bohrende aufgrund Geräteauslastung der rammenden Bohrmethode  
kein Grund- oder Schichtwasser erbohrt

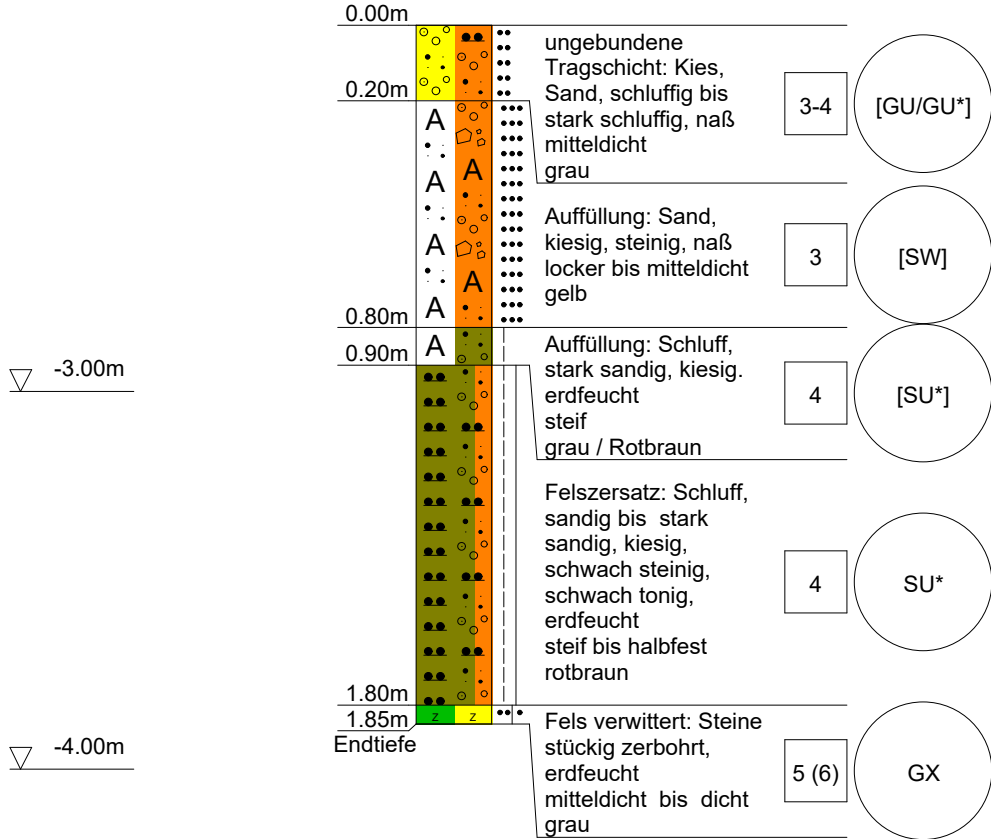
KRB 7/2023

Ansatzpunkt: -4.99 möH unter HBP 2

Bohrende aufgrund Geräteauslastung der rammenden Bohrmethode  
kein Grund- oder Schichtwasser erbohrt

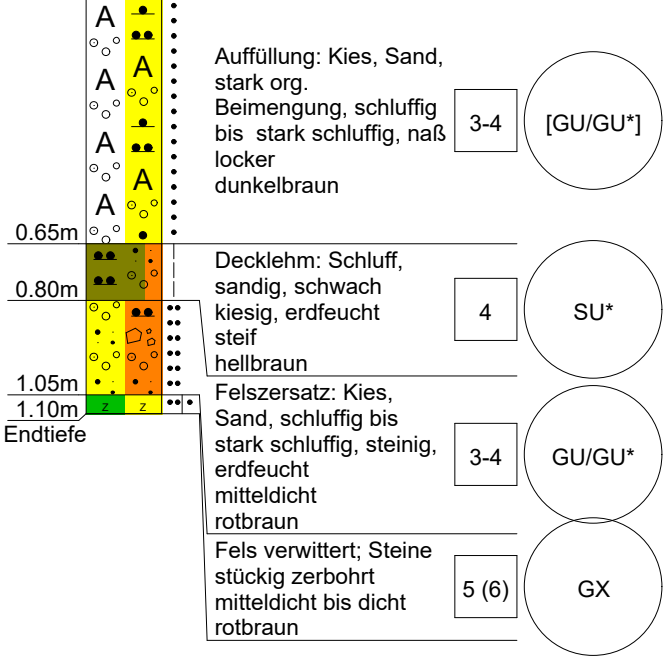
KRB 9/2023

Ansatzpunkt: + 1.70 möH unter HBP 1

Bohrende aufgrund Geräteauslastung der rammenden Bohrmethode  
kein Grund- oder Schichtwasser erbohrt

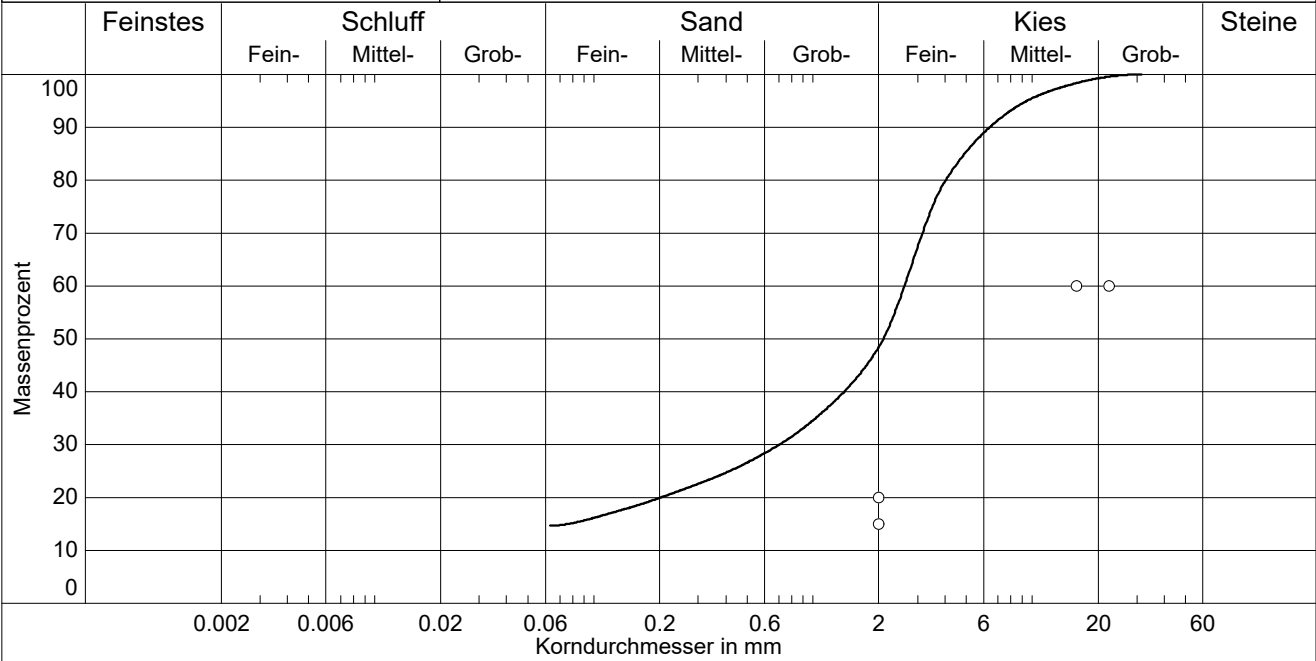
| Labornummer | ———— MP 01/2023 | | | | |

gestörte Bodenprobe aus KRB

| Frostempfindl.klasse | F2 | | | | |

| <b>KRB</b> | <b>Boden</b> | <b>Probenummer</b> | <b>Ergebnisse der Bodenart-Untersuchung</b> |
|---|---|---|---|
| 3, 4, 6 | ungebundene Tragschicht | MP 01/2023 | GU (Feinkornanteil 14,7 %) |

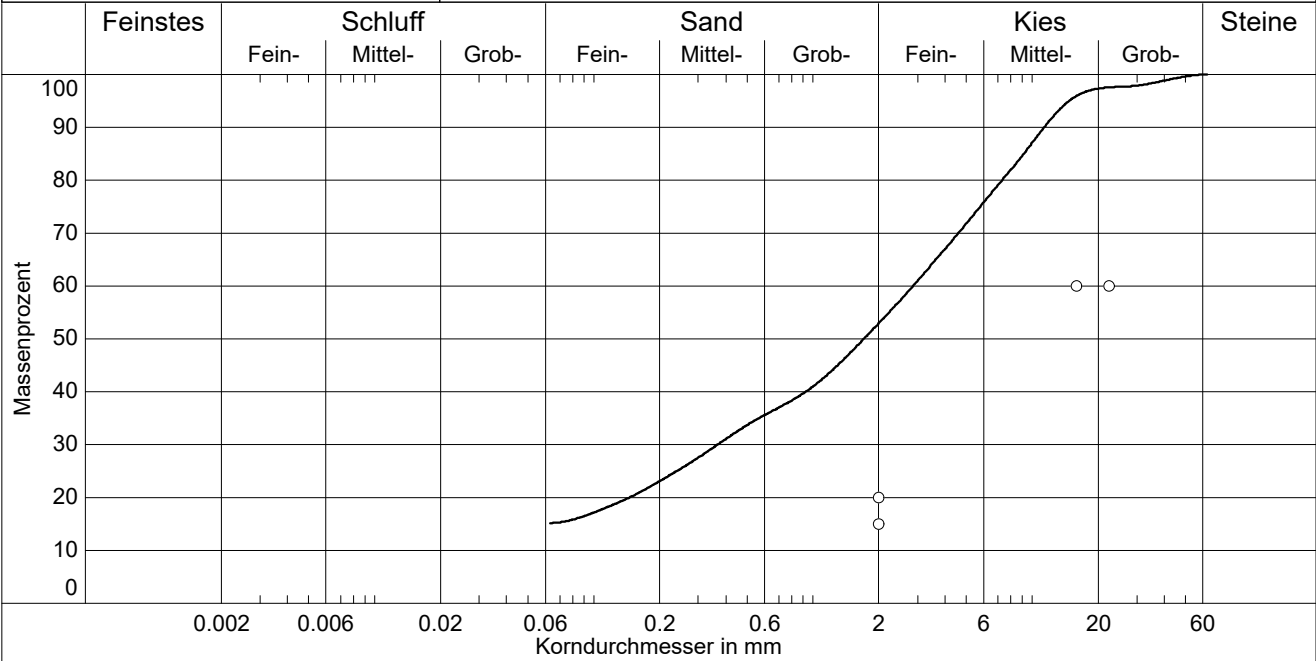
| Labornummer | ———— MP 02/2023 | | | |

gestörte Bodenprobe aus KRB

| Frostempfindl.klasse | F3 | | | |

| <b>KRB</b> | <b>Boden</b> | <b>Probenummer</b> | <b>Ergebnisse der Bodenart-Untersuchung</b> |
|---|---|---|---|
| 2 - 6 | Auffüllungen | MP 02/2023 | GU* (Feinkornanteil 15,2 %) |

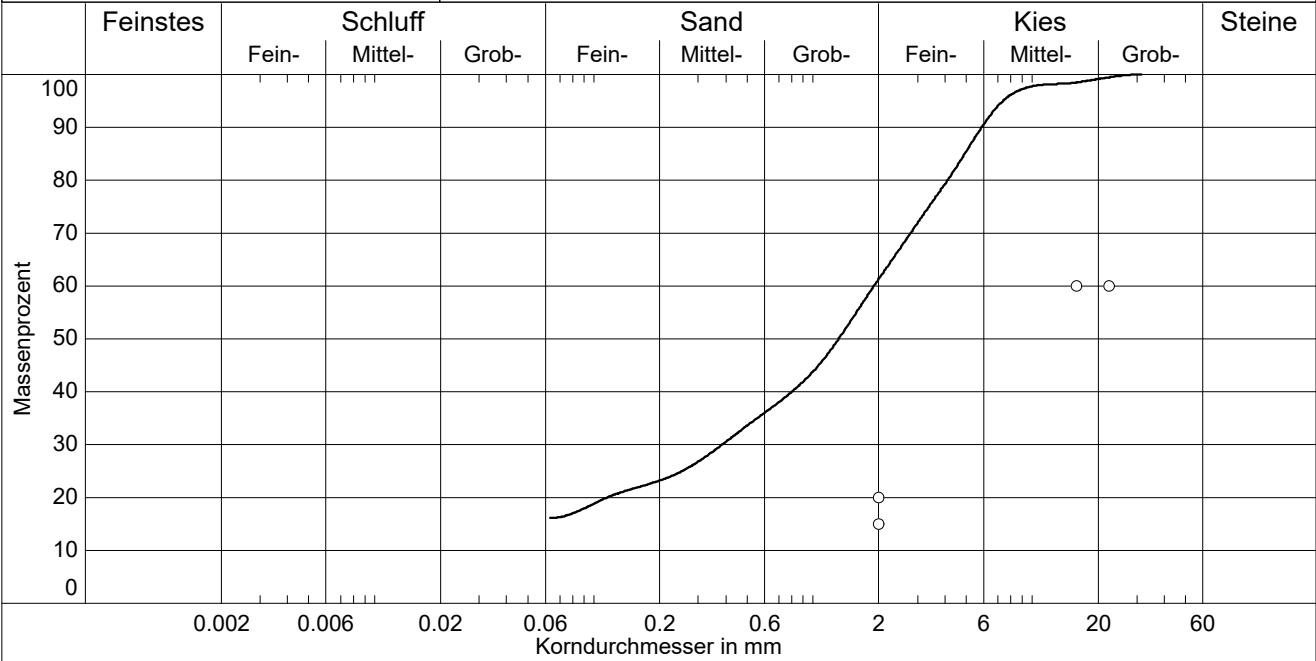
| Labornummer | MP 03/2023 | | | | |

gestörte Bodenprobe aus KRB

| Frostempfindl.klasse | F3 | | | | |

| <b>KRB</b> | <b>Boden</b> | <b>Probenummer</b> | <b>Ergebnisse der Bodenart-Untersuchung</b> |
|---|---|---|---|
| 4 - 7 | anstehender Boden | MP 03/2023 | SU* (Feinkornanteil 16,1 %) |

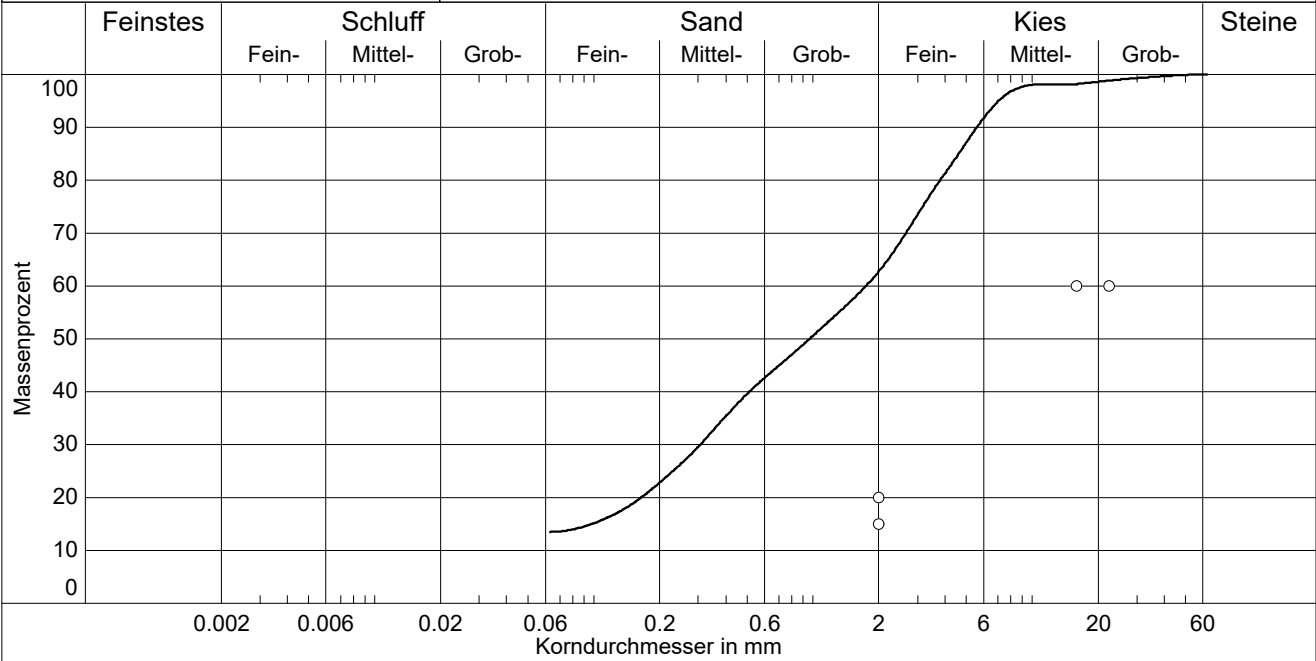
| Labornummer | ———— MP 04/2023 | | | | |

gestörte Bodenprobe aus KRB

| Frostempfindl.klasse | F2 | | | | |

| <b>KRB</b> | <b>Boden</b> | <b>Probenummer</b> | <b>Ergebnisse der Bodenart-Untersuchung</b> |
|---|---|---|---|
| 8 + 9 | anstehender Boden | MP 04/2023 | SU (Feinkornanteil 13,5 %) |
